INVENTÁRIO DA BACIA DO RIACHO REGINALDO OBSERVANDO AS CARACTERÍSTICAS DE USO E OCUPAÇÃO DO SOLO

Clarissa Nascimento Soares
Jessé Marques da Silva Júnior Pavão
Organizadores

Maceió | Alagoas | 2023

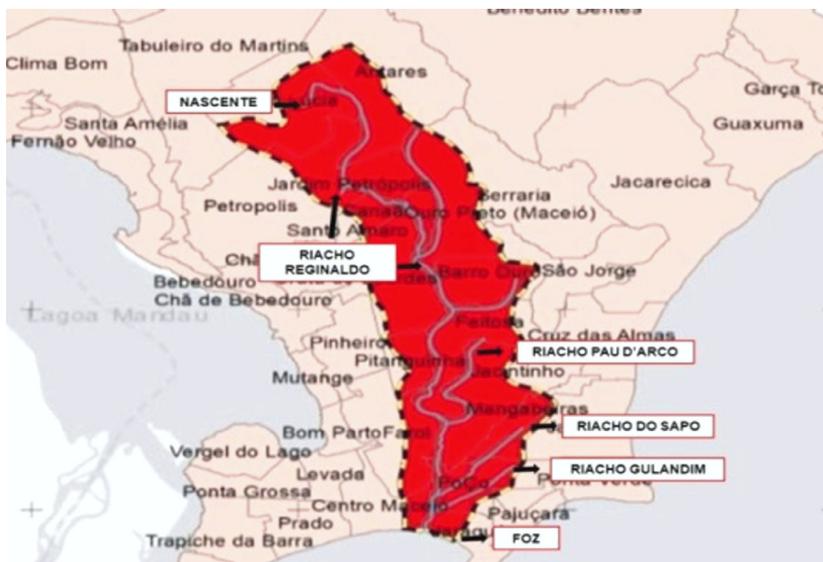
Figura 1 - Riacho principal e principais afluentes.

A bacia do Reginaldo é uma das mais importantes bacias urbanas da região, drenando, total ou parcialmente 18 bairros de Maceió: Santa Lúcia, Antares, Jardim Petrópolis, Ouro Preto, Canaã, Serraria, Gruta de Lurdes, Barro Duro, Feitosa, Jacintinho, Pitanguinha, Pinheiro, Farol, Mangabeiras, Jatiúca, Poço, Centro e Jaraguá. Esses bairros são heterogêneos, no ponto de vista de uso e ocupação do solo, questões econômicas e sociais. A bacia do Riacho Reginaldo é composta pelo riacho principal de mesmo nome e de afluentes, cujos, maiores estão na margem esquerda destacando-se: Riacho Guladim, Riacho do Sapo, Riacho Pau D'Arco (Figura 1).

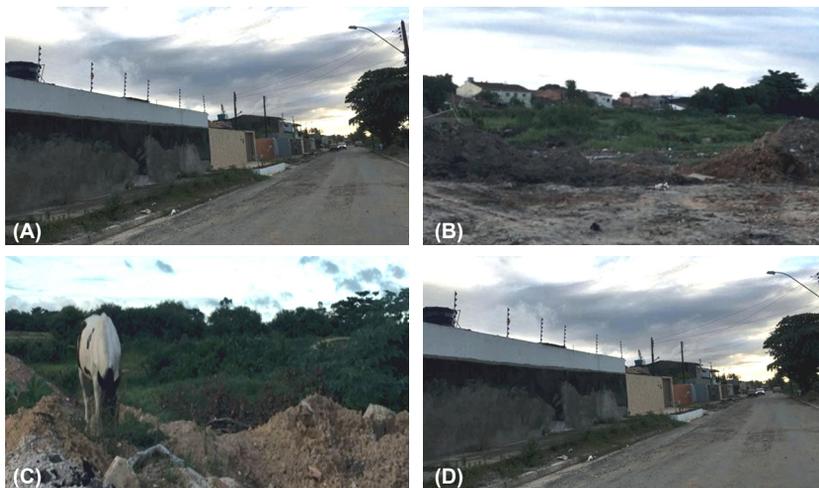
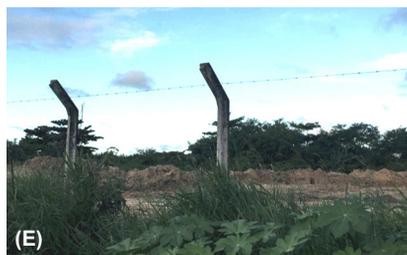
Figura 2 - Uso e ocupação do solo no bairro da Santa Lúcia.

A bacia do Riacho Reginaldo nasce nas proximidades do Aeroclube de Maceió, no bairro da Santa Lúcia. Este bairro possui alta densidade populacional e população de classe média baixa (Figura 2A), com muitas ruas não asfaltadas e com pouca vegetação. Na área próxima à cabeceira do Riacho Reginaldo é possível observar a presença de áreas com vegetação rasteira em sua maioria e presença de poucas habitações (Figura 2B). Também foi constatada a criação de animais soltos (cavalos e galinhas) nas áreas adjacentes (Figura 2C e 2D). Percebeu-se uma parte da área em degradação, sem cobertura vegetal (Figura 2E). O desmatamento constitui um fator decisivo da aceleração dos processos erosivos, pois a vegetação é o principal fator de proteção do solo, atuando desde a captação da água das chuvas até a sua distribuição no solo, abastecendo os lençóis e conferindo à bacia hidrográfica o balanço equilibrado dos fluxos d'água.

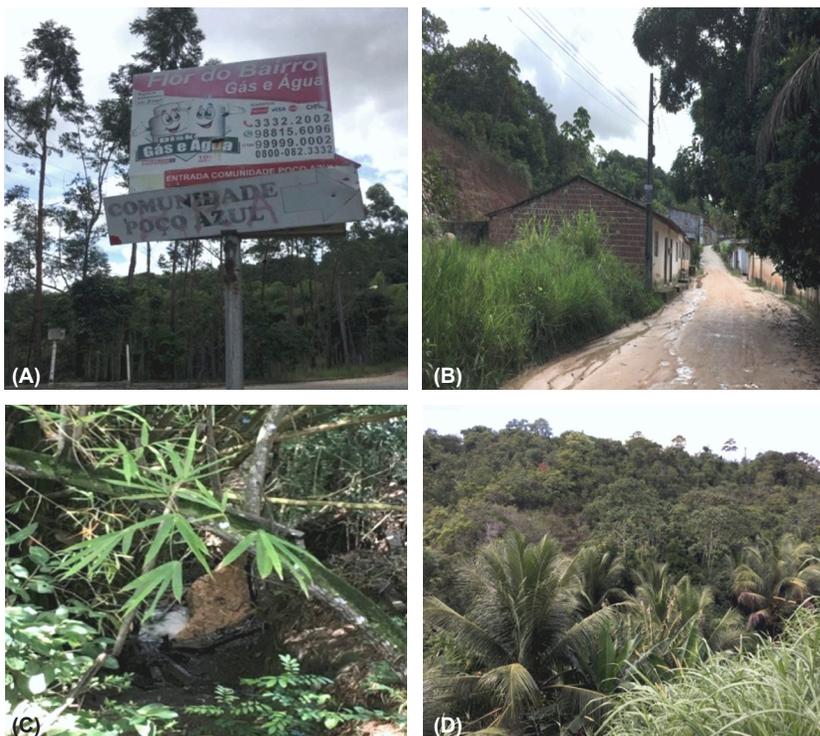
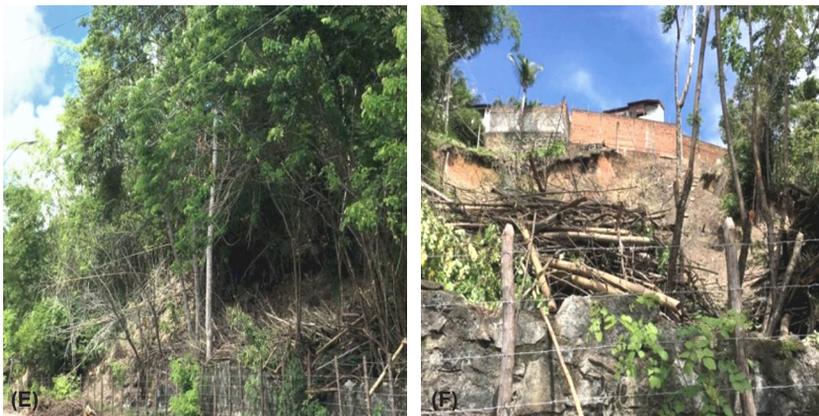
Figura 3 - Uso e ocupação do solo no bairro do Jardim Petrópolis.

Na Figura 3A é possível observar a entrada da comunidade que recebe este nome, Grota Poço Azul. A via principal de acesso a esta comunidade é a Rua Grota Azul (Figura 3B), que se conecta à Rua Dr. Carmelo Júnior. São ruas construídas com paralelepípedo e em bom estado de conservação. Entretanto, no inverno estas ruas ficam cobertas de lama advinda das encostas. O grande problema é que desde a sua cabeceira, as águas da bacia estão poluídas por esgoto (FERNANDES; AMARAL, 2011).

Esta situação pode ser comprovada mediante visita in loco. Na Figura 3C é possível observar uma área de nascente que está compreendida pelo esgoto bruto que é lançado. Logo, todos os outros afluentes desta bacia estão igualmente comprometidos e poluídos. Os bairros de Santa Lúcia e Jardim Petrópolis localizam-se nos Tabuleiros Costeiros de Formação Barreiras, compostos

No bairro do Jardim Petrópolis há uma predominância de classe média alta, com a presença de condomínios, como o Aldebaran e o Jardim Petrópolis, e possui vegetação preservada nas encostas de suas imediações (Figura 3D), mas que, nos últimos anos, estão sendo ameaçadas pelo desmatamento (Figura 3E). Entretanto, na região da Grota Poço Azul, a população é de classe média baixa ou baixa e, muitas vezes, com construções nas encostas (Figura 3F), fato que dificulta o escoamento superficial e favorece os processos erosivos.

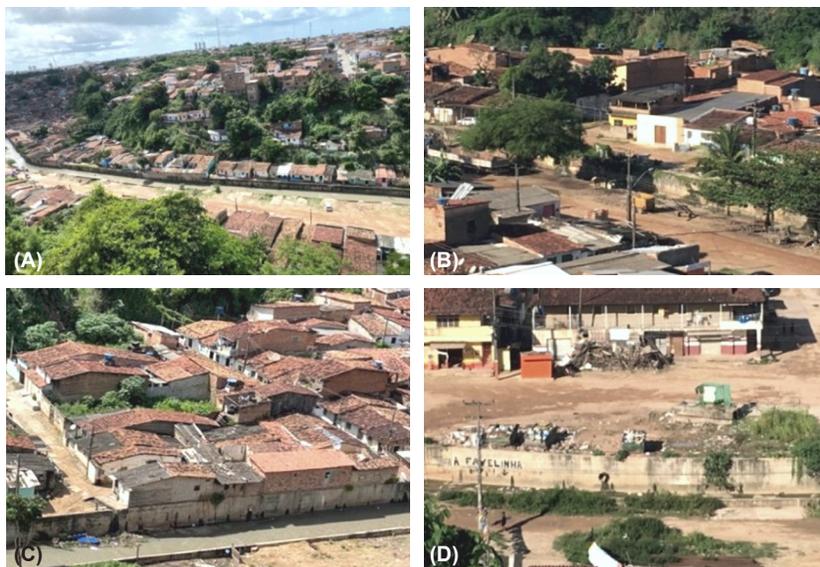
Figura 4 - Uso e ocupação do solo no Vale do Reginaldo.

Seguindo o trajeto pela bacia do Reginaldo, observam-se bairros extremamente urbanizados, como a Serraria, Ouro Preto, Canaã, Gruta de Lurdes, os quais possuem alta densidade populacional e escoamento de esgoto. Nos últimos anos, algumas obras estão sendo realizadas a fim de melhorar o esgotamento sanitário nessa região. Seguindo nessa direção, entre os bairros Pinheiro, Pitanguinha e Farol, Feitosa e Jacintinho, encontra-se o Vale do Reginaldo, como é conhecido o trecho médio final desta bacia. O principal local da cidade de Maceió, que representa as características de todo o vale, é abaixo da ponte da Rodoviária (Terminal Rodoviário João Paulo II). No vale, observa-se ocupação desordenada nas encostas e sem controle do poder público (Figura 4 A), com criação de animais nas margens do riacho (Figura 4B) e grande deposição de lixo nas águas (Figura 4C) e nas margens deste riacho (Figura 4 D).

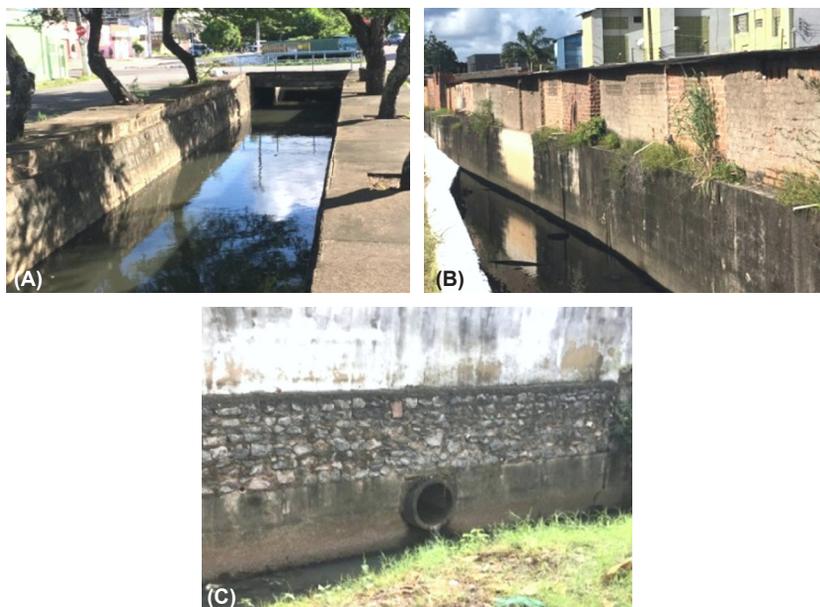
Figura 6 - Uso e ocupação do solo no entorno do Riacho do Sapo.

O riacho do Sapo é o penúltimo afluente da margem esquerda do riacho Reginaldo. A sub-bacia do Riacho do Sapo localiza-se na parte baixa da Bacia do Riacho Reginaldo. O riacho do Sapo, canalizado, nasce na área conhecida como Grota do Cigano no Jacintinho e segue seu curso passando pelos bairros: Jacintinho, Poço, Jatiúca e Mangabeiras. No bairro do Poço, este riacho canalizado deságua no trecho próximo a foz, chamado de Salgadinho (Figura 6A). O problema desse bairro é que ainda há densa ocupação irregular nas margens do Riacho do Sapo, com inúmeros pontos de lançamento de efluentes das habitações para o canal, como na Avenida Cid Escala (Figura 6B).

Este riacho é canalizado em quase todo seu trecho e, em sua maioria, aberto, tendo alguns locais cobertos, passando por uma região, principalmente do bairro da Mangabeiras e início da Jatiúca, com melhor poder aquisitivo, com prédios de classe média alta, comércios, farmácias, galerias, concessionárias de veículos, supermercados, indústrias e shopping. Este afluente impacta visualmente nessa região com melhor concentração de renda e exala mal cheiro nesta área de grande fluxo de pessoas, na cidade de Maceió.

Nos últimos anos, houveram obras de melhorias no quesito saneamento básico, pavimentação e reformas de estabelecimentos comerciais nas proximidades, mas mesmo assim não foram suficientes para eliminar pontos de emissão de águas pluviais com elevada carga orgânica proveniente de esgoto sem tratamento (Figura 6C). Com o intuito de reduzir e conter o lixo, impedindo sua passagem para jusante onde poderiam acumular-se nas galerias promovendo estrangulamentos, foram instaladas comportas e grades de proteção (Figura 6D). Tais estruturas para serem efetivas e funcionarem corretamente necessitam de manutenção periódica, principalmente em períodos chuvosos, o que não se observa na região, e, nesses casos, a própria grade de lixo funciona como um barramento ao escoamento, provocando

alagamentos (VIDAL, 2012). Entretanto, durante visita in loco, as comportas foram retiradas (Figura 6 E), facilitando à passagem de lixo a jusante.

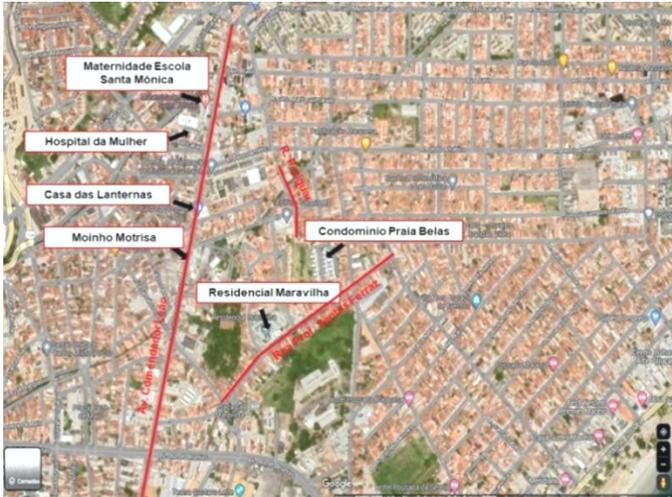
Figura 7 - Região ao Riacho Gulandim com habitações residenciais e comerciais.

O riacho Gulandim é o último afluente da margem esquerda do riacho Reginaldo. A sub-bacia do Riacho Gulandim localiza-se na parte baixa da Bacia do Riacho Reginaldo, no bairro do Poço, Centro e Jaraguá. Esta região tem unidades habitacionais e comerciais, pouca vegetação e ruas em geral asfaltadas. A região compreende habitações de casas e condomínios, como o Condomínio Praias Belas (Rua Potiguar) e Residencial Maravilha (Rua Prof. Santos Ferraz), comércio e indústrias: Moinho Motrisa, Casa das Lanternas, Maternidade Escola Santa Mônica e Hospital da Mulher (Rua Comendador Leão), conforme Figura 7 a seguir.

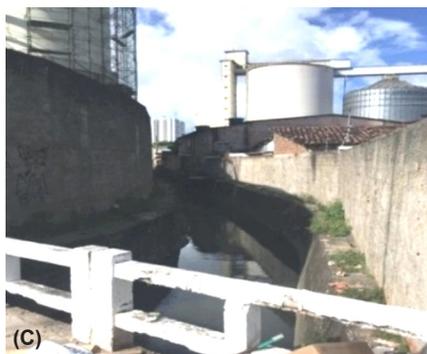
Figura 8 - Uso e ocupação do solo no entorno do Riacho Gulandim.

Na Rua Potiguar foi verificado o despejo de esgoto sem prévio tratamento no Gulandim (Figura 8A), como também o acúmulo de lixo e as águas poluídas (Figura 8 B). Já na vista da Rua Comendador Leão, a parte do riacho aberta fica ao lado da Vila dos Bancários (Figura 8C).

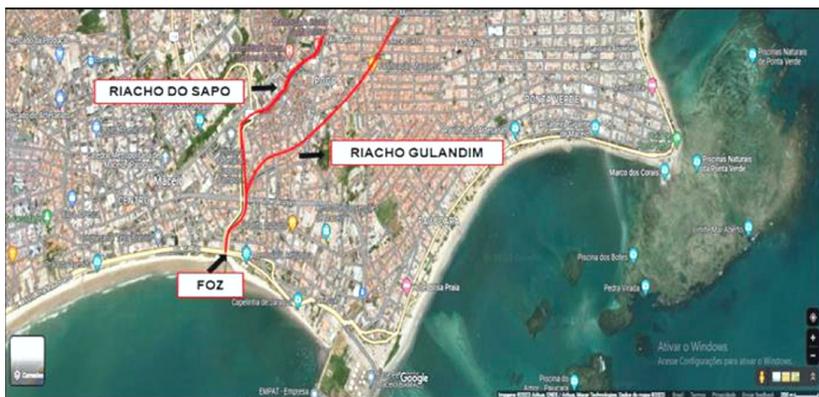
Figura 9 - Encontro do Riacho do Sapo e Riacho Gulandim.

Os dois Riachos, Sapo e Gulandim, são canalizados e se cruzam na área urbana de Planície Costeira, entre os tabuleiros e o mar, desaguando no trecho próximo a foz da bacia. Nesta parte baixa da bacia, onde ficam esses dois afluentes, há pouca vegetação, com a presença, na maior parte, de muitas construções (Figura 9).

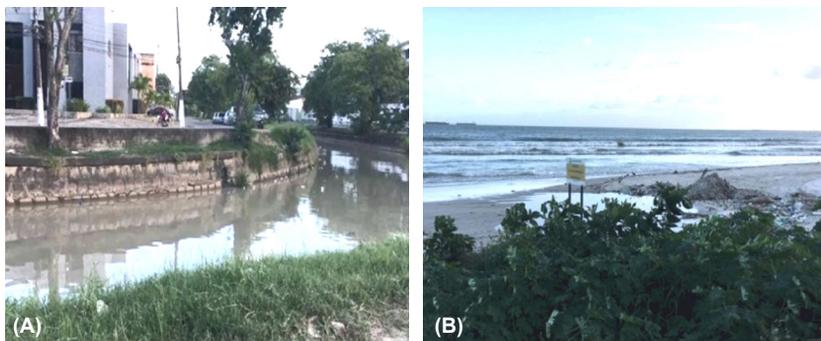
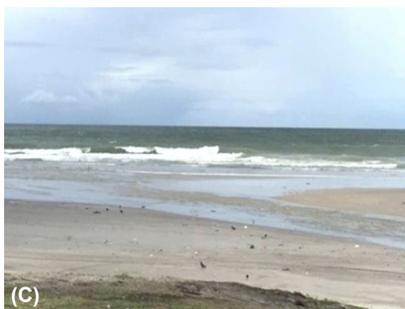
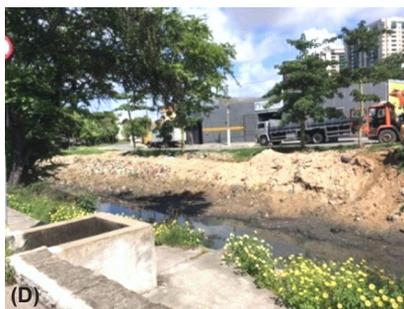
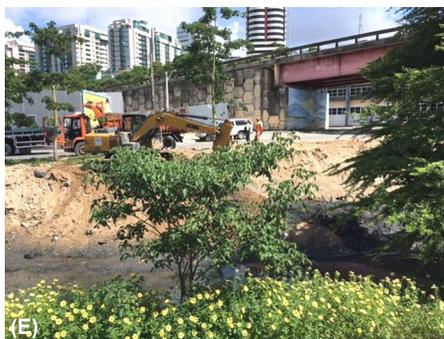
Figura 10 - Uso e ocupação do solo no entorno da foz do Riacho Salgadinho.

Nesta bacia vem ocorrendo acúmulo de sedimentos e assoreamento (Figura 10D), principalmente no canal, próximo à foz do Riacho Salgadinho, necessitando da realização constante de dragagens. A rede de drenagem é utilizada como ponto de lançamento de resíduos, como: lixo, esgoto e entulho. A capacidade de escoamento do sistema está reduzida e por isso a constata importância da limpeza com remoção de areia, sedimentos e outros detritos acumulados no fundo do Riacho Salgadinho pela prefeitura (Figura 10E).

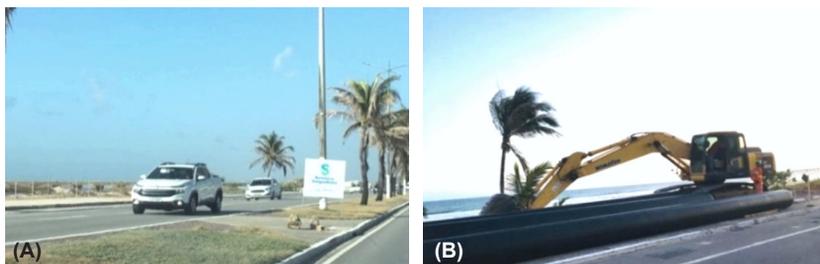
Figura 11 - Obra Renasce Salgadinho.

Em dezembro de 2021, a Prefeitura de Maceió assinou o Projeto denominado “Renasce Salgadinho” (Figura 11A), a fim de proporcionar a urbanização e o desassoreamento ao longo da Bacia do Reginaldo, como, também, a requalificação ambiental do Riacho Salgadinho, Pau d’Arco, Sapo, Gulandim e Águas Férreas, melhorias na contensão do solo, no sistema de drenagem e sinalizações das vias, com construção de passarelas. Neste projeto, as metas de despoluição ocorrerão com a construção de Jardins Filtrantes, como uma alternativa de tratamento inicial do esgoto que chega no Riacho do Reginaldo (PREFEITURA DE MACEIÓ, 2022).

No início de 2022, ao longo da Avenida Assis Chateaubriand, foi observada a implantação de tubulações para o escoamento de esgoto do Riacho Reginaldo em direção ao

emissário submarino, com uso de estações elevatórias e linhas de recalque (Figura 11B). De forma geral, houve grandes mudanças quanto ao uso e ocupação do solo nos pontos estudados por meio de imagens na Bacia do Reginaldo. A antropização e destruição da cobertura vegetal é algo perceptível na pesquisa fotográfica que está apresentada a seguir. Para melhor compreensão, as imagens obtidas na pesquisa documental estão posicionadas acima, e as imagens reproduzidas in loco, durante a pesquisa, estão posicionadas abaixo.

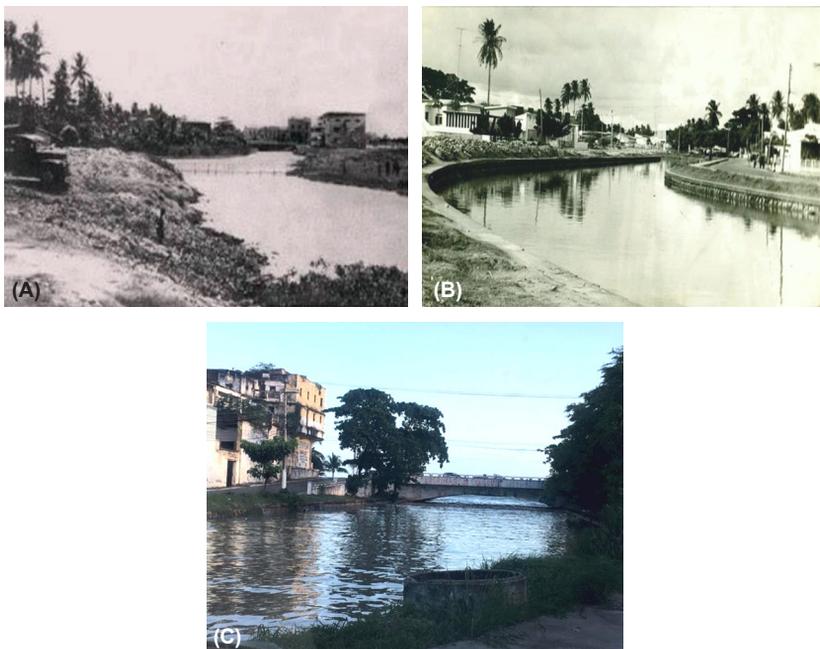
Figura 12 - Antes e depois da Foz do Riacho Salgadinho.

Percebe-se que houve um crescimento significativo na infraestrutura, em meados de 1820 a 1840, conforme Figura 12, apresentando prioritariamente, mata ciliar ao redor do Riacho e poucos domicílios unifamiliares. No ano de 1971, Figura 12B, com a alteração do curso do Riacho com sua nova foz na Praia da Avenida, o trecho passou a ser um canal de concreto, intensificando a ocupação urbana e destruição da vegetação. Já em 2022, Foto 12C possui diversos edifícios e muito mais ocupação urbana.

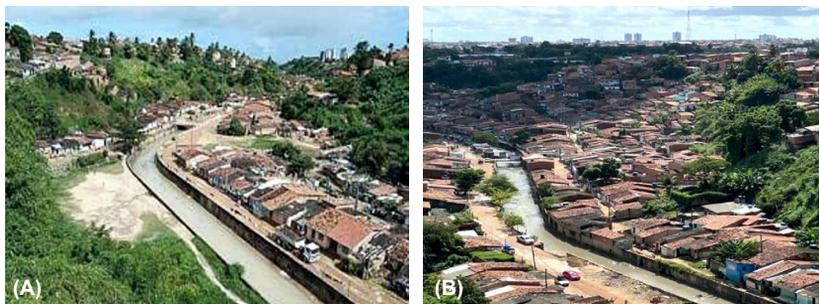
Figura 14 - Antes e depois do Vale do Reginaldo.

Para Camelo (2019), em bacias urbanas, o escoamento de águas pluviais pode conter concentrações significativas de poluentes nocivos que impactam negativamente na qualidade da água. Dessa forma, podem gerar consequências com diminuição de pessoas nas praias, limites de pesca e lazer. Além disso, o lançamento de efluentes de esgotos sem tratamento algum é um grande agente de degradação dos corpos d'água. A introdução do esgoto in natura, rico em nutrientes, propicia o crescimento de algas e bactérias, que desequilibram a biota aquática, levando à eutrofização do corpo d'água. No Vale do Reginaldo, evidencia-se o aumento da construção de moradias irregulares ao relacionar o antes e o depois nessa região. Principalmente, ao comparar a margem esquerda do vale evidencia-se um forte movimento de terra para a construção de edificações (Figura 14).
